La chiesa di S. Lazzaro al Trionfale, originariamente intitolata a S. Maria Maddalena, sorse tra i sec. XI e XII all'inizio dell'antica via Trionfale.

*Probabile evoluzione planimetrica e prospettica della chiesa*

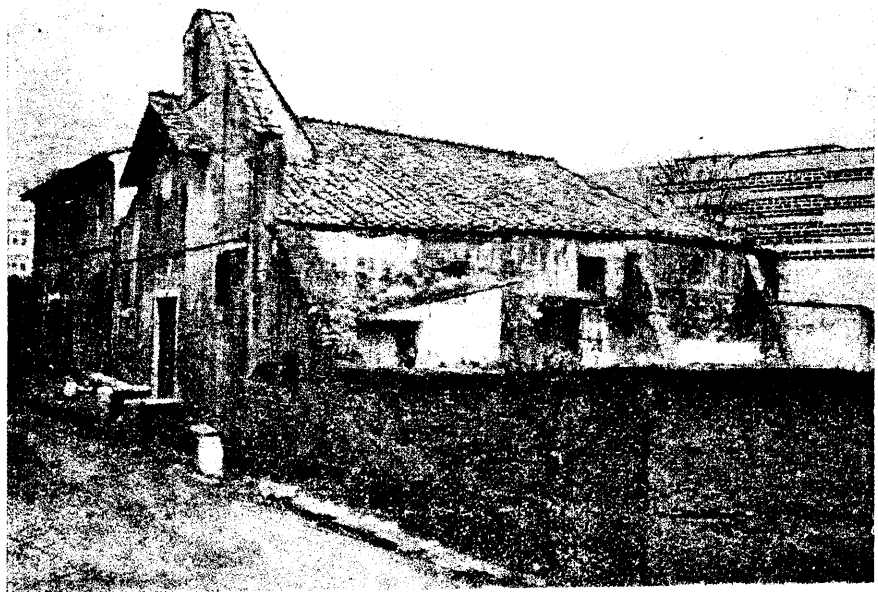
*Aspetto esterno della chiesa prima del restauro in corso*

mentale dell'altare maggiore. L'edificio non presentava gravi danni, ma principalmente una notevole umidità ascendente, dovuta al pescaggio dei muri su una falda acquifera affiorante.

Fu pertanto scavata attorno all'abside un'intercapedine, che ha scoperto la muratura tardo-romana di fondazione.

Altre opere interessarono il tetto ligneo a capriate, che fu smontato e rimontato com'era; inoltre furono eseguite riprese murarie sul lato destro della chiesa, tra i primi due contrafforti, evidenziandole con l'uso di cemento in sostituzione dell'originaria muratura in laterizio.
